# DOKUMENTACJA TECHNICZNA

## ROBÓT BUDOWLANYCH

**OBIEKT:** Wykonanie wzmocnienia (podbicia)  
fundamentów kamiennych budynku  
mieszkalnego wielorodzinnego.

**ADRES:** działka nr 85/18  
Krosino 14  
78-300 Świdwin

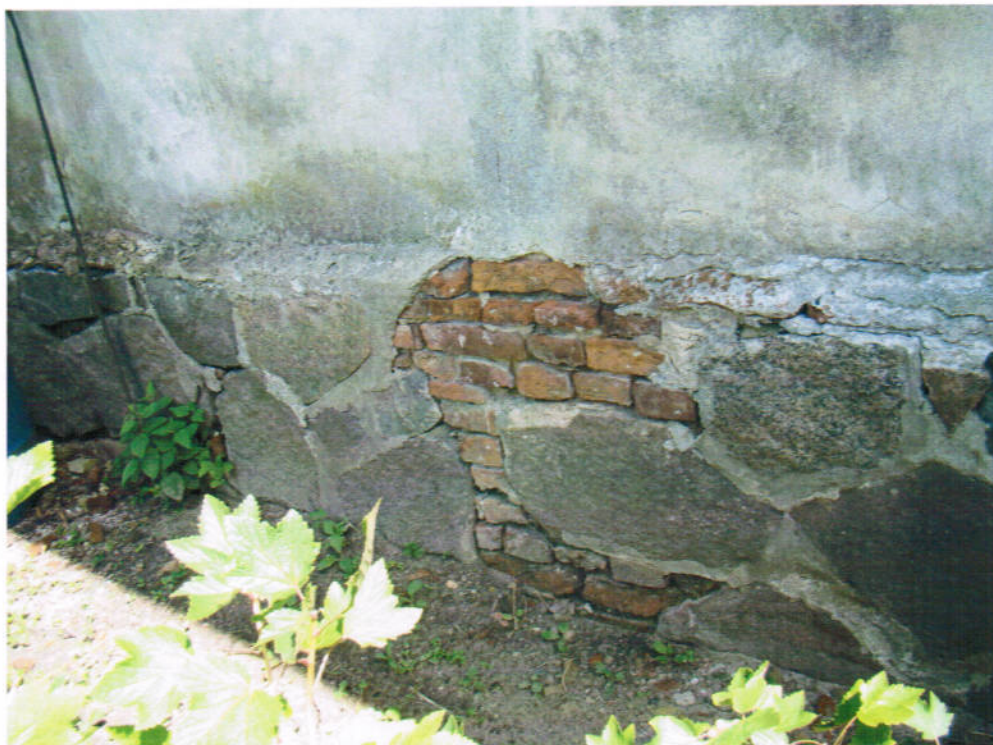
Fot. nr 1 – widok działania wilgoci na ściany budynku.

2. Na ścianach na zewnątrz i wewnątrz budynku stwierdzono miejscowe czasowe zawilgocenie ścian od opadów i trwałe od podciągania kapilarnego wilgoci z fundamentów. W strefie kamiennej podmurówki (cokołu) zawilgocenia są widoczne w postaci plam spowodowanych agresją biologiczną (porosty i glony) i chemiczną (zasolenia).

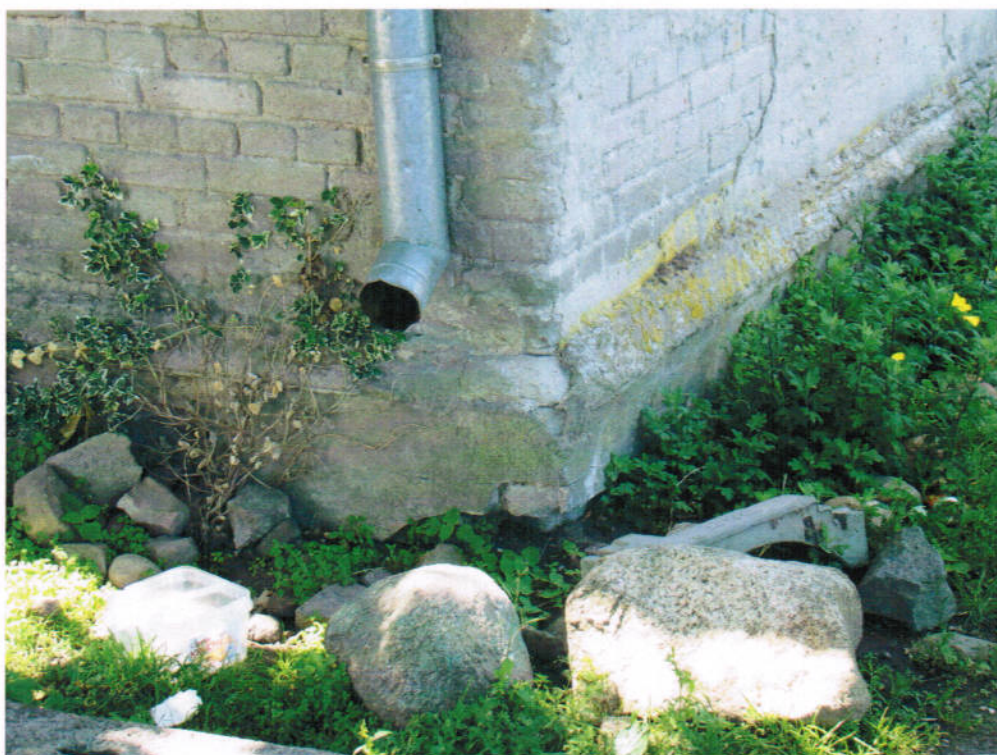
Fot. nr 2 – widok działania wilgoci (wypłukiwanie elementów ścian zewnętrznych).

Odprowadzenie wód opadowych z dachu rurami bezpośrednio na teren, powoduje penetracją wody w strefie fundamentów kamiennych, szczególnie przy długotrwałych opadach a skutkuje zjawiskiem wilgoci pełzającej czyli wilgoci wstępującej kapilarnej (przesiakająca) przez naczynia włosowate materiałów budowlanych w tym przypadku ścian (przenoszenie się wilgoci z podwaliny kamiennej na konstrukcje ścian).

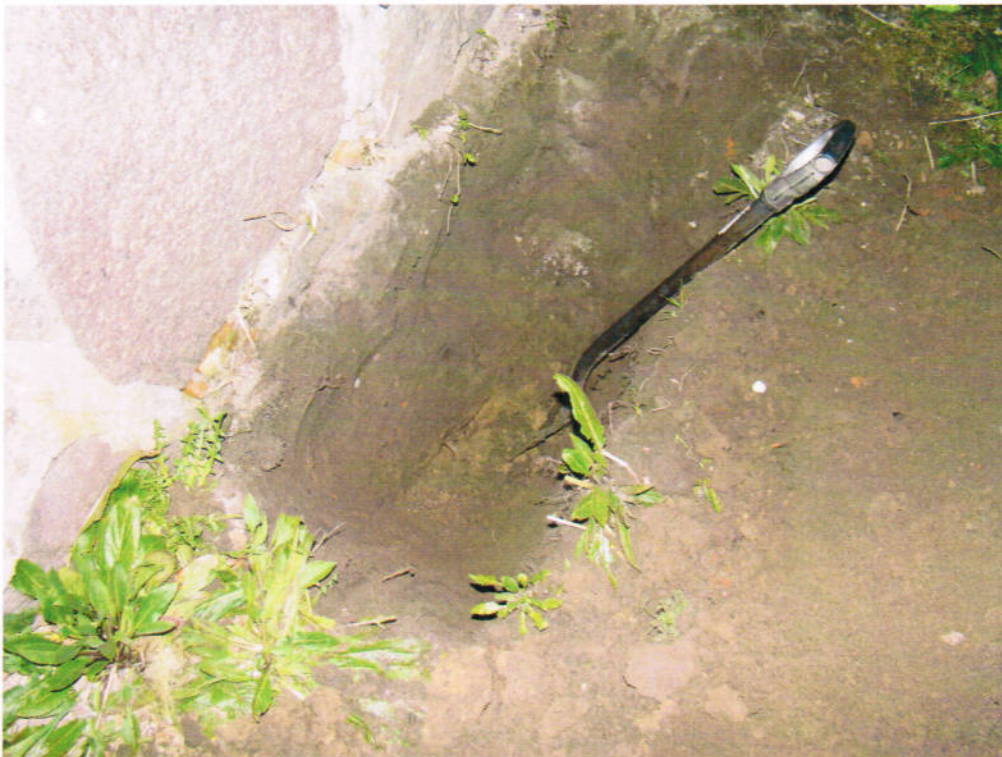
Fot. nr 3 – widok głębokości posadowienia części niepodpiwniczonej budynku.

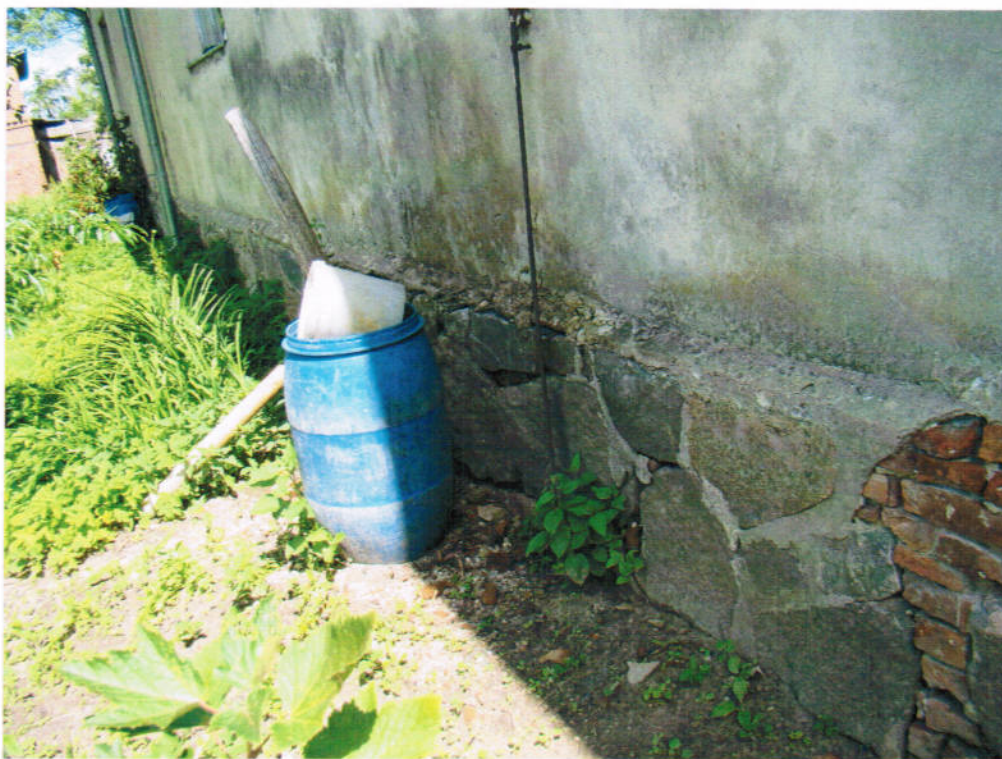
Fot. nr 4 – widok ubytków zaprawy w wiązaniach pomiędzy kamieniami i cegły.

3. W paru miejscach stwierdzono pęknięcia (zarysowania) ścian w strefie podokiennej murów ceglanych. Zarysowania schodzą pionowo aż do fundamentów.
4. Spoinowania - fugi w wielu miejscach są wykruszone tak w ścianie ceglanej jak i kamiennej.

Szczególne znaczenie w ochronie okładziny kamiennej będzie miało wykonanie nowego układu spoin. W trakcie konserwacji zostanie dokonany szczegółowy przegląd spoin. Spoiny niesprawne lub zbyt twarde i odspojone od podłoża zostaną usunięte. Na ich miejsce zostanie wykonany nowy układ spoin z zaprawy o wysokiej porowatości (znacznie większej niż kamień). Spoina taka będzie spełniać rolę drenażu, stanowiąc drogę migracji wody i ewentualnej kumulacji soli. Jako materiał przewiduje się zastosowanie hydraulicznej, dwuskładnikowej zaprawy modyfikowanej emulsją żywicy epoksydowej Funcosil ECC-Fugenmortel firmy Remmers. Kolor spoiny części kamienia wystającej nad terenem dostosować do koloru Kamienia z którego wykonano cokół.

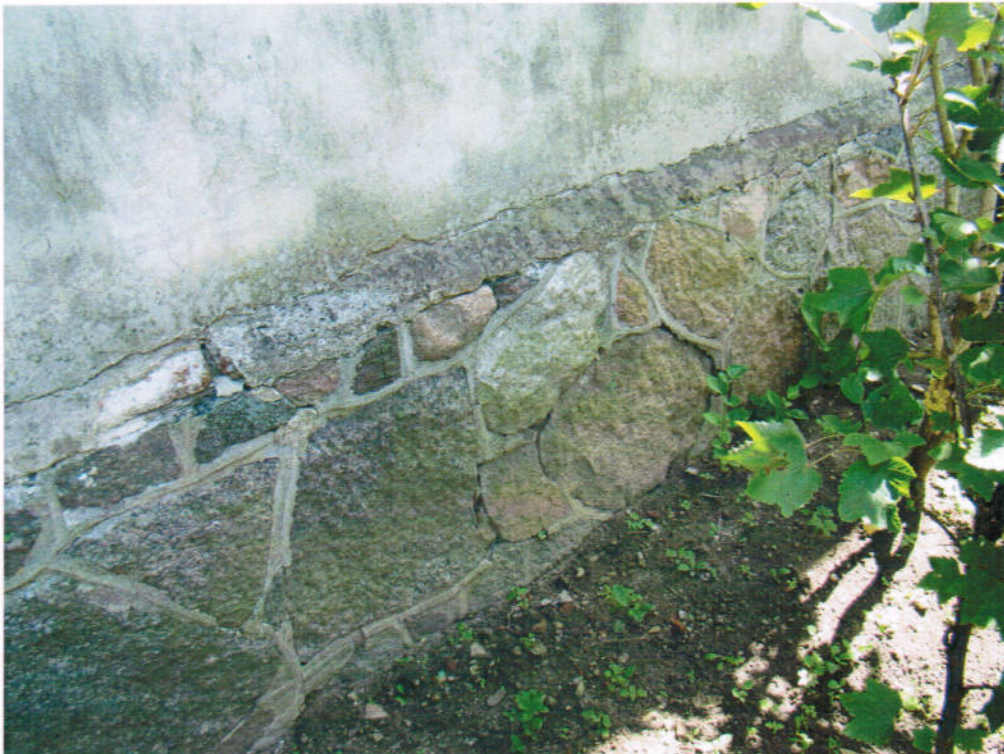
Fot. nr 5 – widok wybruszenia ściany fundamentowej kamiennej.

1. Stwierdzono korozję części podziemnej budynku tj. kamienne fundamenty.  
Fundament wykonano z kamieni różnego pochodzenia. Kamień na fundament i ściany budynku pozyskiwano jako polny, rzeczny i bardziej trwałe z kamieniołomów. Różnica w garmanturze piasku, lepiszcza (spoiwa ilastego), gęstości i spójności powoduje zróżnicowanie wytrzymałościowe i odporności na wilgoć. W związku z powyższym w fundamencie występują znaczne lub większe ubytki, część kamieni jest w stanie rozсыpującym (wyplukanie spoiwa-lepiszcza) i utrata sił wiążących). Korozja powstała na wskutek wieloletniej penetracji wody w strefie fundamentów i przyziemia budynku.

Przyjęto wykonanie ścianek żelbetowych od strony zewnętrznej, posadowionych na głębokości występowania fundamentów kamienniecegłanych do przylegającego gruntu. Wykonanie ścianek żelbetowych ma za zadanie zmniejszenie stopnia osiadania ław-ścian fundamentowych ze względu na częściowe zmniejszenie wytrzymałości zaprawy wapiennej oraz wypełnienie ewentualnych odkrytych ubytków. W trakcie robót ziemnych zakłada się usunięcie luźnych kamieni i zastąpienie ich betonem w trakcie betonowania ścianki dociskowej.
